# 令和7年度 環境保健委員会·救急災害委員会 合同講演会

## 最近の建物水害事例と医療機関における浸水対策について

(一社)建築設備技術者協会 新日本空調株式会社 佐藤 秀幸

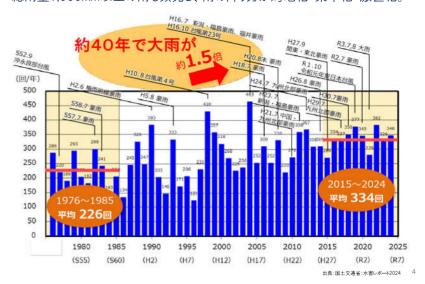
1. 地球温暖化と気候変動:日本における1時間降水量50mm以上の年間発生頻度

1時間に50mmを超える短時間強雨の発生件数が増加。(30年間で約1.5倍) 総雨量1.000mm以上の雨も頻発し、雨の降り方が局地化・集中化・激甚化。

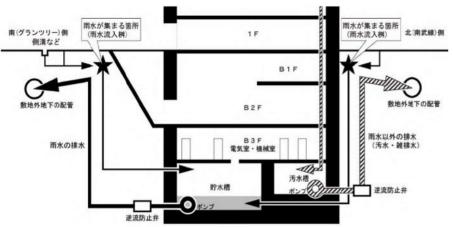
#### 【平常時の雨水の流れ】

- ・雨水や汚水、雑排水は、各々地下4階相当部に設置されている貯水槽 に集まり ポンプで汲み上げられて下水道へ排水。
- ・雨水・汚水・雑排水はそれぞれ異なる経路・ポンプで流入・排水される

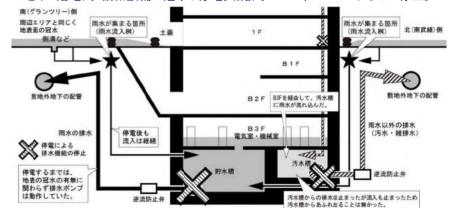
#### 【浸水の過程】

- ・1階出入口などからの浸水は、住民の土嚢積み等により流入を防止したが、建物の 敷地を覆った水は屋外雨水枡を経由して雨水貯留槽に流入。
- ・雨水排水ポンプは運転していたが、地表からポンプ排水量を上回る雨水が流入し。 地下3階床面貯留蓋から水が溢れて地下3階の水位が上昇。
- ・地下3階電気・機械設備が冠水し停電。給排水ポンプ、エレベータなどが停止。

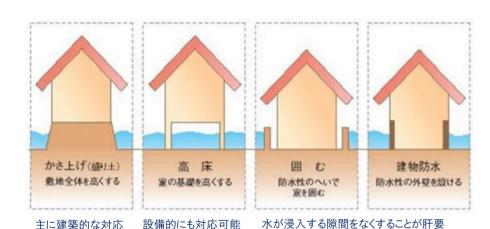
## 9. 浸水対策によるリスク回避:建物における浸水対策の基本的な考え方

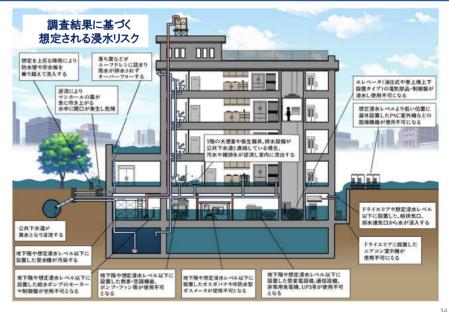
#### 8 想定される浸水リスク

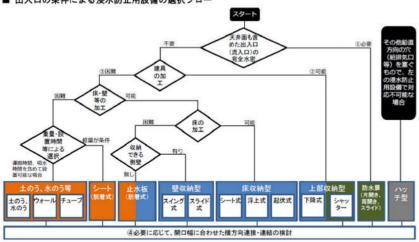
#### ■ 出入口の条件による浸水防止用設備の選択フロー

## 9. 浸水対策によるリスク回避:建物への浸水防止策の例

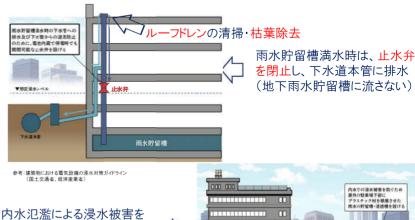
## 9. 浸水対策によるリスク回避:豪雨時の雨水対策

防ぐため、屋外駐車場下部に 雨水貯留槽、浸透槽を設ける。

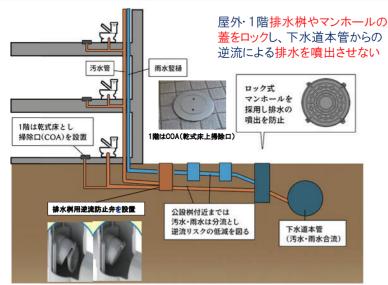
#### 9. 浸水対策によるリスク回避: 排水の逆流防止

公設桝までは汚水・雑排水・雨水配管を分流にする

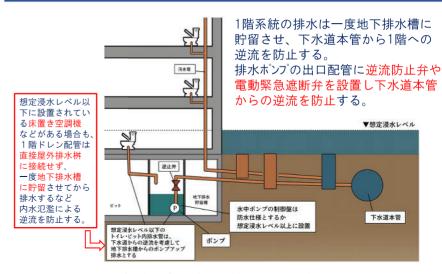
#### 9. 浸水対策によるリスク回避・下水道から排水ピットの逆流対策

水中ポンプの制御盤は防水仕様とするか、想定浸水レベル以上の 高さに設置する。(あるいは<del>予備機を備える</del>)

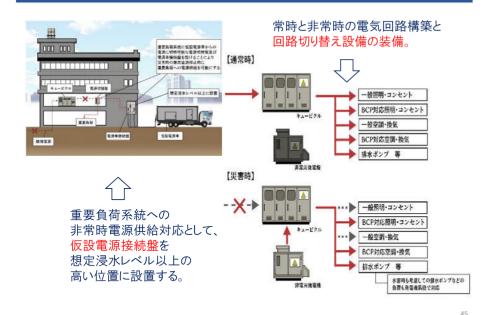
## 9. 浸水対策によるリスク回避: 重要負荷系統の回路構築と仮設電源機

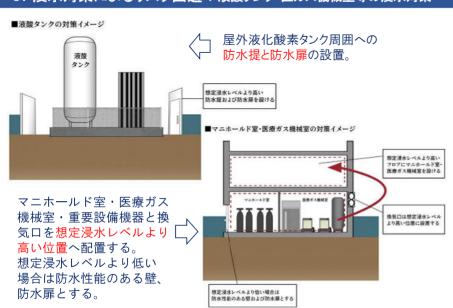
## 9. 浸水対策によるリスク回避:液酸タンク・医ガス機械室等の浸水対策

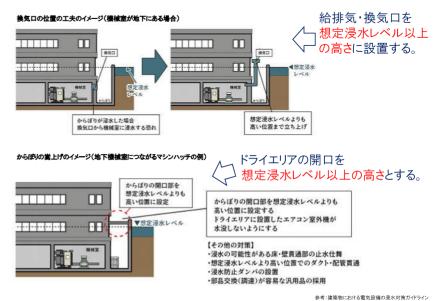
## 9. 浸水対策によるリスク回避: 給排気ロ・ドライエリアの浸水対策
